**LIETUVOS ŽEMĖS ŪKIO UNIVERSITETAS**  
**VANDENS ŪKIO IR ŽEMĖTVARKOS FAKULTETAS**  
Hidrotechnikos katedra

**VILNIAUS APSKRITIES HIDROMAZGŲ TECHNINĖ BŪKLĖ**

Magistrantūros studijų baigiamasis darbas

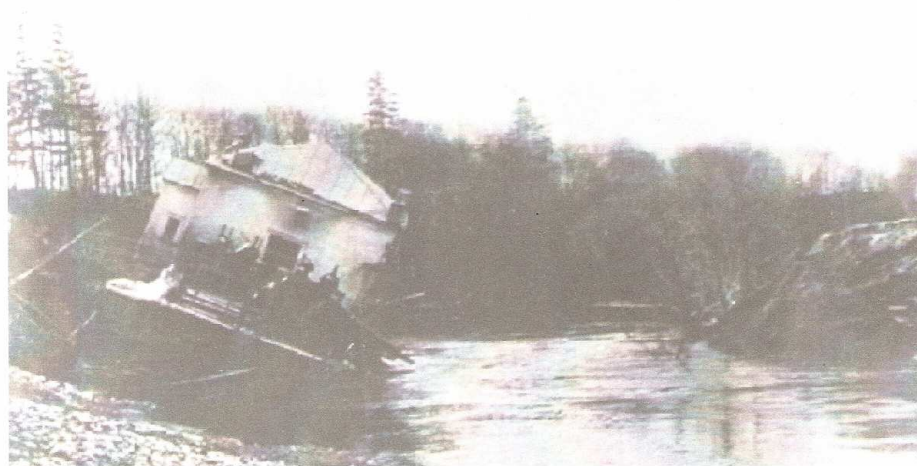
1.3 pav. Šaltuonos HE avarija ( nuotrauka paimta iš Hidrotechnikos katedros archyvų)

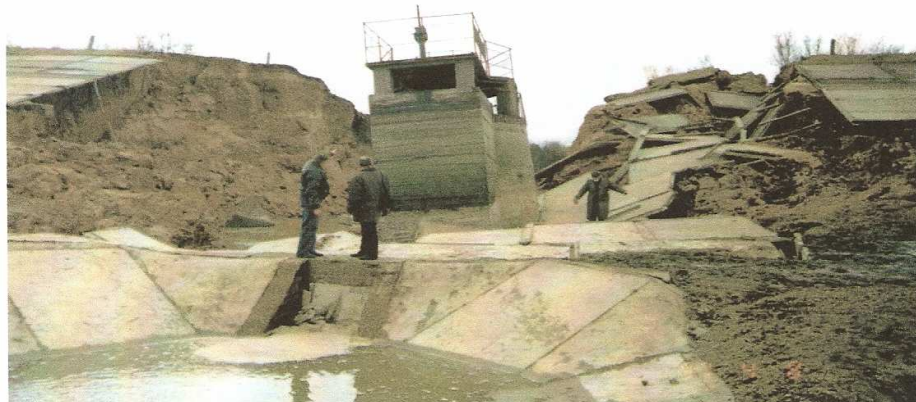
- pralaužta ir išplauta užtvankos dalis apie 30 m. viršaus pločio ties šachtine vandens pralaida visu užtvankos aukščiu;
- tvenkinio vanduo išbėgęs visas, jo liko tik mažuose tvenkinio dugno įdubimuose bei grioviuose;
- apie PVP pratekėjimo dalies, energijos ramavimo šulinio bei užtvankos žemutinio bjefo tvirtinimų būklę spręsti nebuvo galima, nes jie buvo po nuolaužomis bei grunto nuogriuvomis ir apžiūros metu nesimatė;
- g/b šachta nepataisomai nugrimzdusi apie 1,5 – 2,0 m. ir pasvirusi į kairiojo užtvankos šono pusę;
- dalis viršutinio užtvankos šlaito tvirtinimo plokščių kairėje pusėje kybo ore virš išplautos užtvankos properšos, prilaikomos sudūrimų siūlėse įdėtos armatūros strypų, sukeldamos pavojų atitrūkti ir nukristi žemyn;
- paplauta Gomertos upelyje žemiau užtvankos pralaida, padaryta materialinių nuostolių kitoms žinyboms, vietiniams gyventojams (Grigelis, 1994) (4,5pav.).

1.4 pav. Šaukoto ŽU po avarijos (nuotrauka paimta iš Hidrotechnikos katedros archyvų)

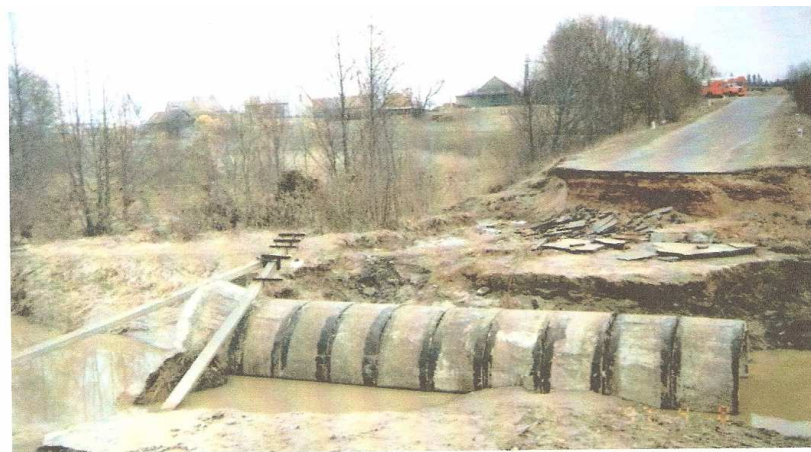
1.5 pav. Po Šaukoto ŽU avarijos išplautas žemiau esantis kelias ir pralaida (nuotrauka paimta iš Hidrotechnikos katedros archyvų)

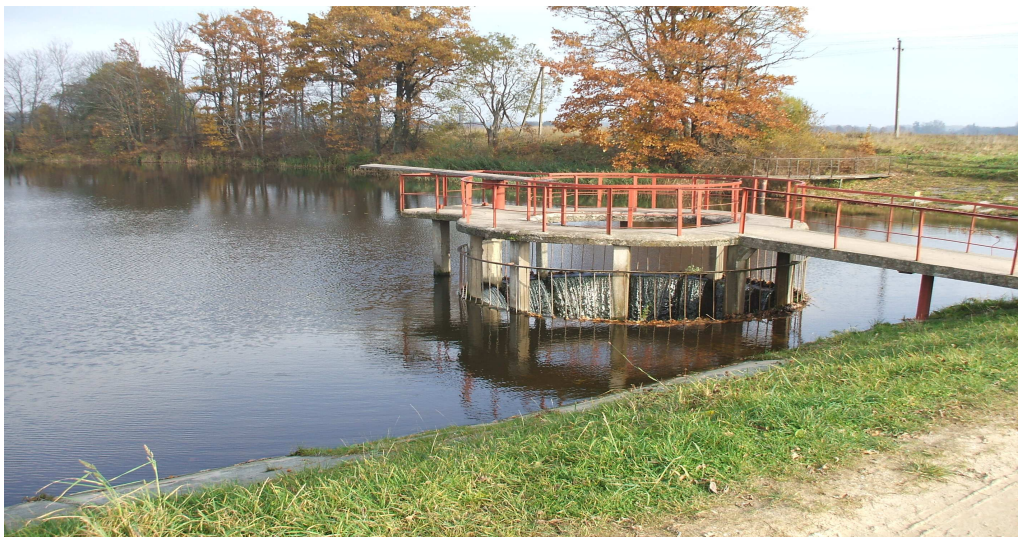
4.6 pav. Bartkuškio ŽU tvirtinimo plokštės neišsikraipę, išplovimo taip pat nesimato

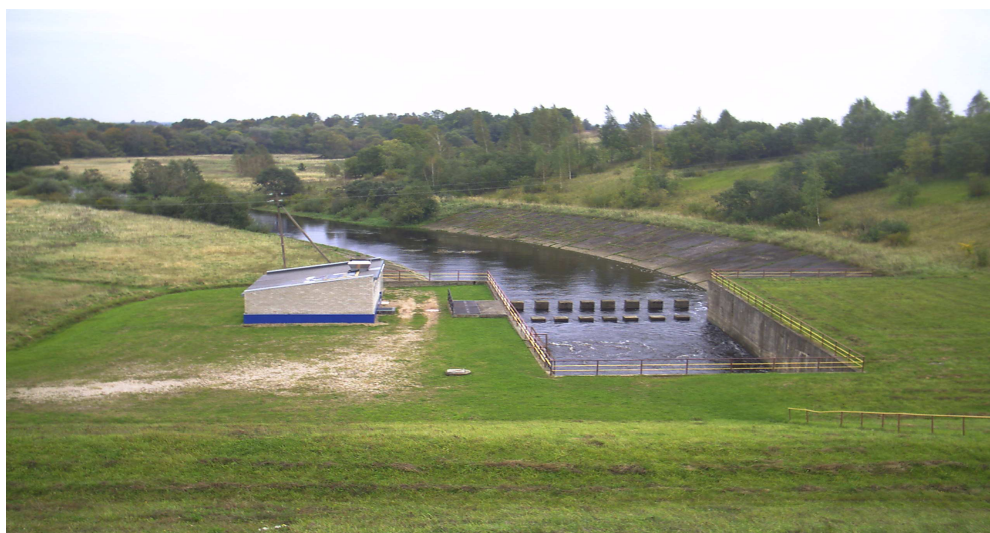
4.7 pav. Bartkuškio ŽU žemutinio bjefo būklė yra gera. Šlaitas šienaujamas, prižiūrimas, nepažeistas skersinis nuolydis, nėra išplovimų

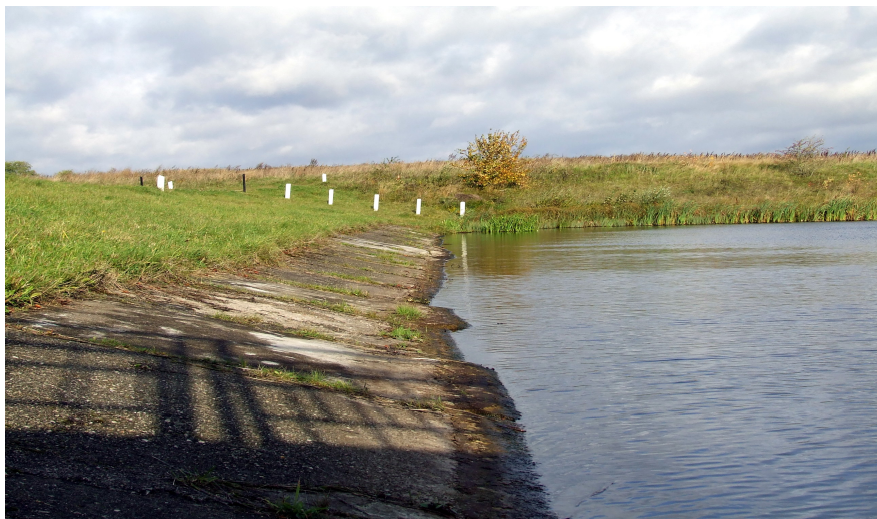
| Statinio konstrukcija (elementai) | Defektų aprašymas | Vertinimo balas |
|---|---|---|
| ŽB Šlaitas | Betono korozija, plyšiai, betono ištrupėjimas. | 3,5 |

4.9 pav. Deltuvos ŽU aukštutinio bjefo tvirtinimas g/b plokštėmis

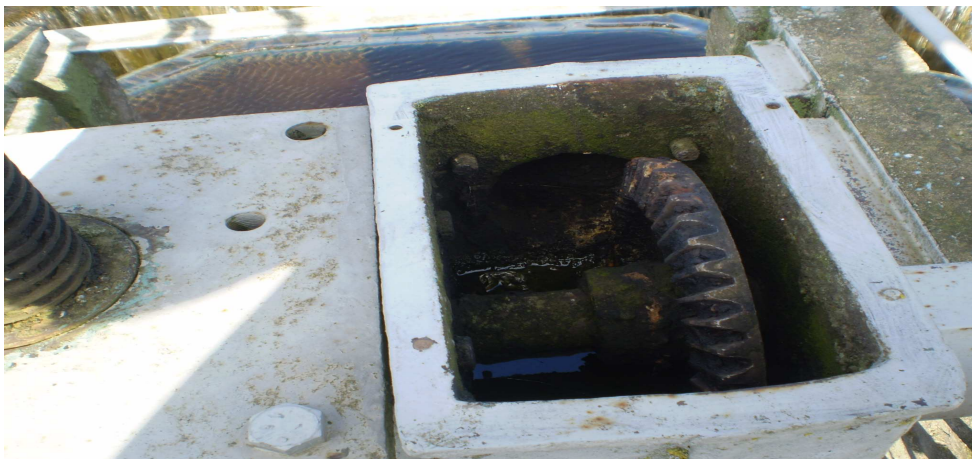
Juodės III ŽU (4.10 ir 4.11 pav.) aplankyta du kartus, pirmą kartą – 2009 10 15, antrą – 2010 02 06. Aukštutinis šlaitas neprižiūrimas, auga krūmai, plokštės paveiktos deformacijų, tarnybinis tiltelis prastos būklės.

| Statinio konstrukcija (elementai) | Defektų aprašymas | Vertinimo balas |
|---|---|---|
| Pakėlimo mechanizmai | Stipriai paveikti korozijos, neveikiantys | 5,4 |
| Tarnybos tiltelis | Turėklų dažai stipriai paveikti korozijos, paviršiuje – atrupėjęs betonas, tiltelis saugus | 4,0 |

4.10 pav. Juodės III ŽU grotos, pakėlimo mechanizmai, tiltelio turėklai paveikti korozijos

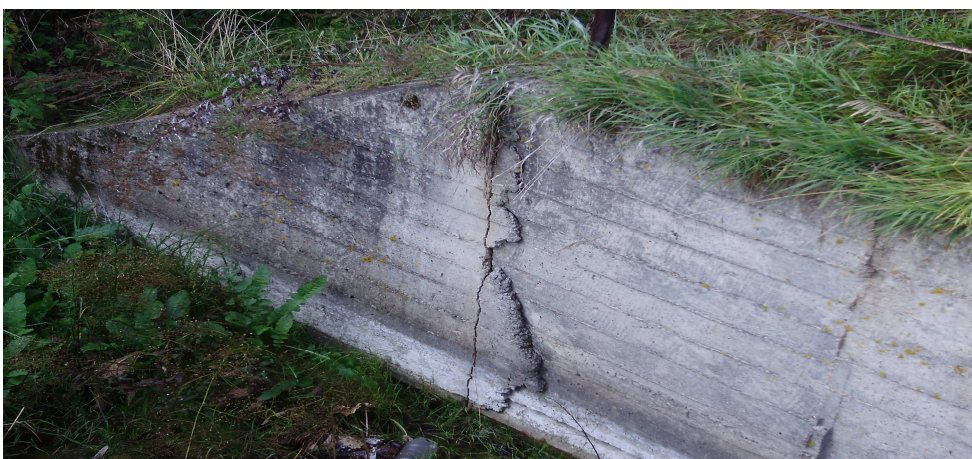
4.11 pav. . Juodės III ŽU atraminė sienelė pasvirusi, matosi įtrūkimai, auga daugiametės žolės

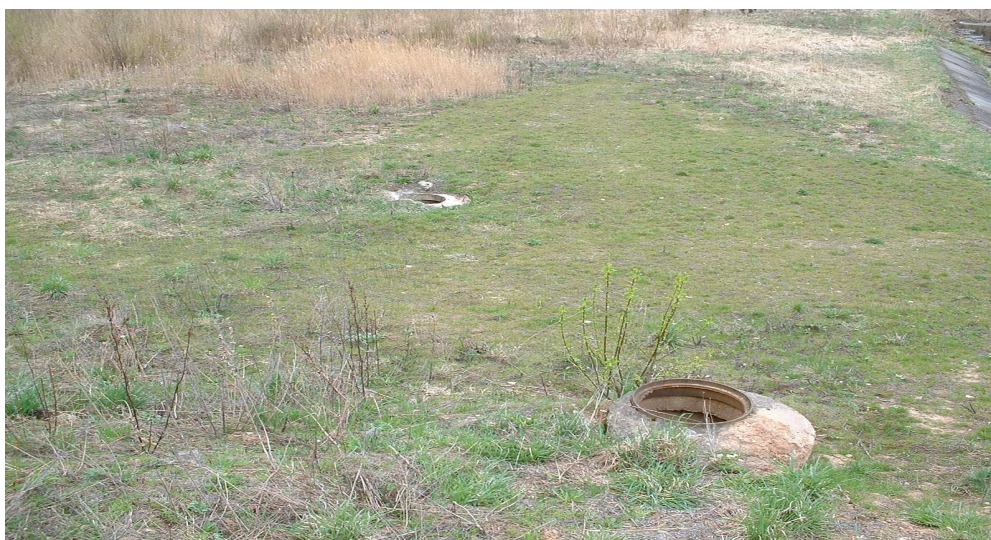
4.14 pav. Kadrėnų ŽU esantys drenažo šuliniai be dangčių

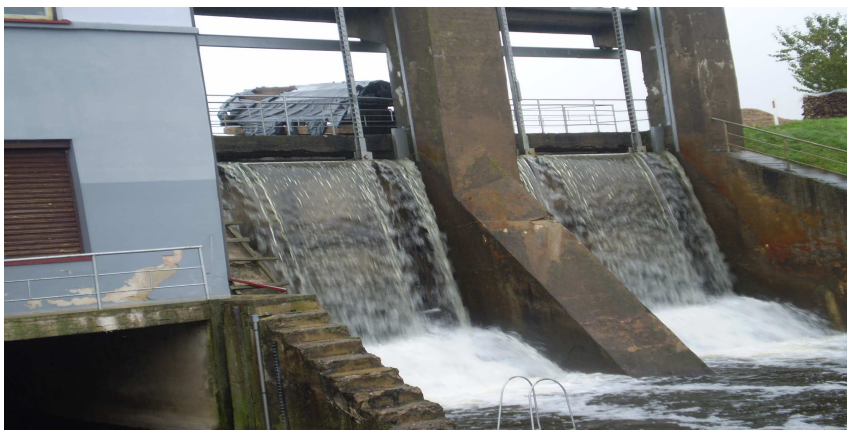
4.16 pav. Motiejūnų hidromazgo užslenkstės sienelėse pastebimi vandens su rūdim išsiveržimai, kurios žemutinis šlaitas tvarkingas

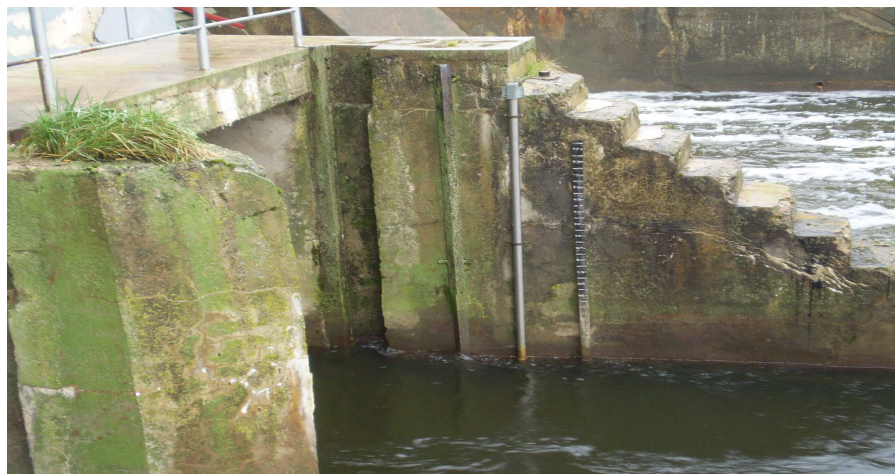
4.17 pav. Motiejūnų hidromazgo žemutinio bjefo atraminėse sienose betono korozijos požymiai, nedideli plyšiai su rūdimis

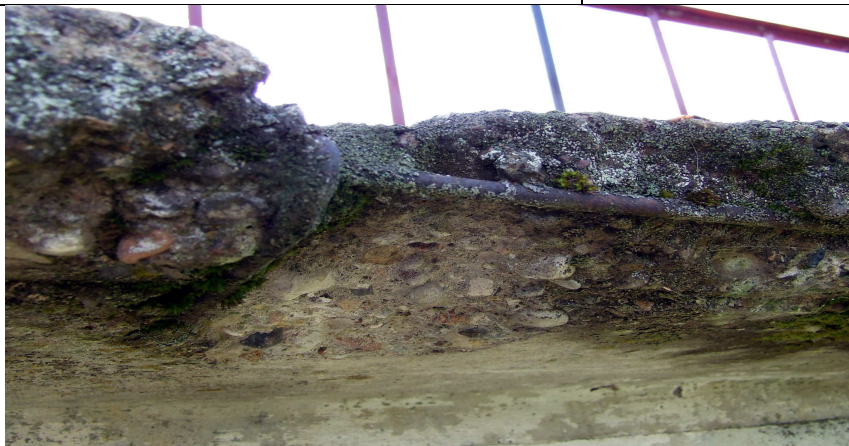
4.18 pav. Vileikiškio Žu betono perdengimo paviršiuje yra plyšių ir ištrupėjimų, gilesnių kaip 40mm.

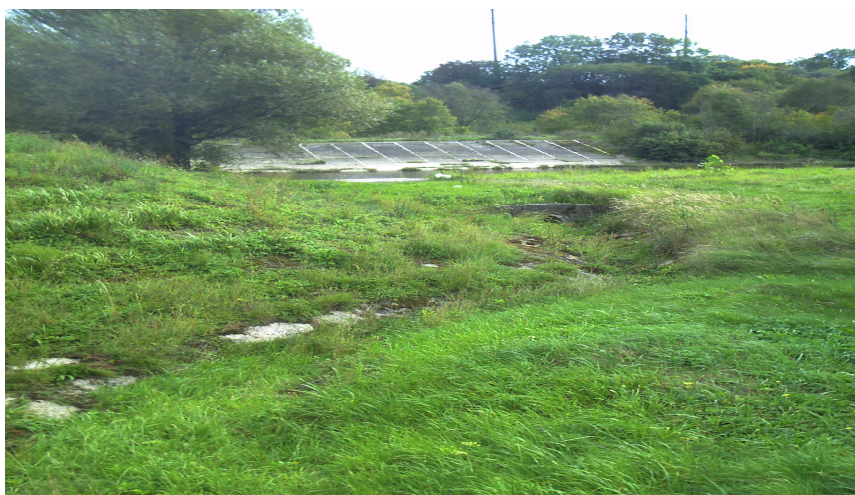
4.19 pav. Vileikiškio ŽU paviršinio vandens surinkimo latakai užaugę žolėmis, mėtosi šiukšlės

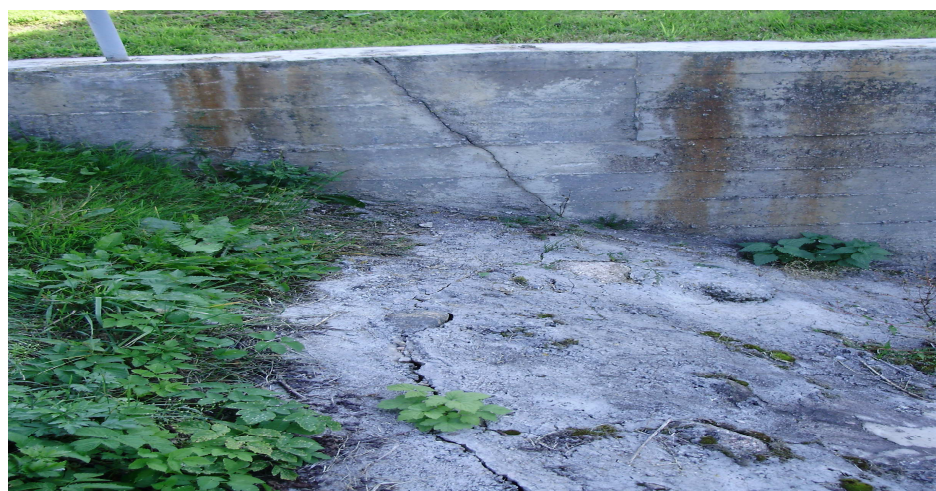
4.21 pav. Taujėnų ŽU ramto sienutė įtrūkus, pastebimos rudos spalvos dėmės

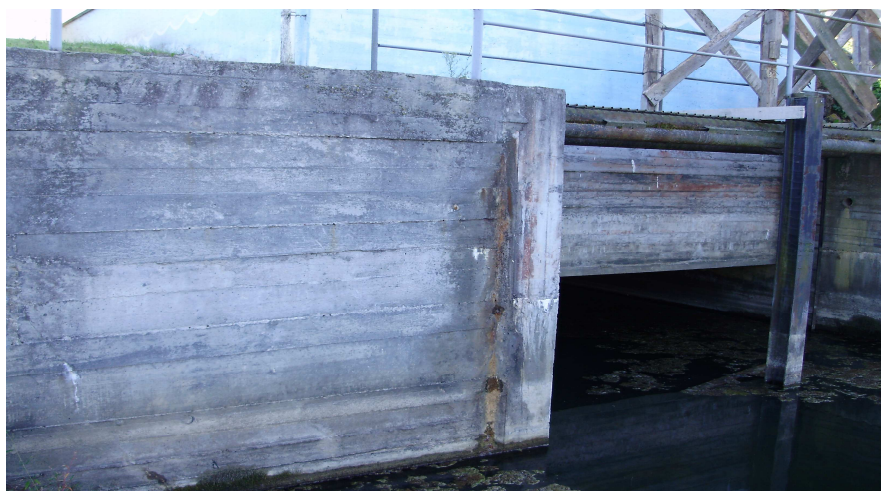
| Uždoriai | Uždoriai paveikti korozijos nedažyti. Galimos pervežimo ar montavimo klaidos | 5,5 |

4.22 pav. Taujėnų ŽU uždoriai paveikti korozijos

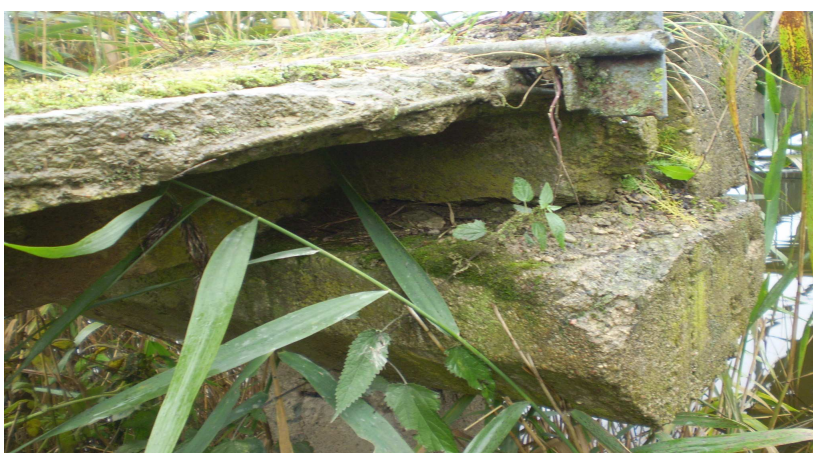
4.24 pav. Sabališkių tvenkinio tarnybinio tiltelio būklė patenkinama, pastebima plokščių įtrūkimai, nutrupėjimai, vietomis matosi armatūra

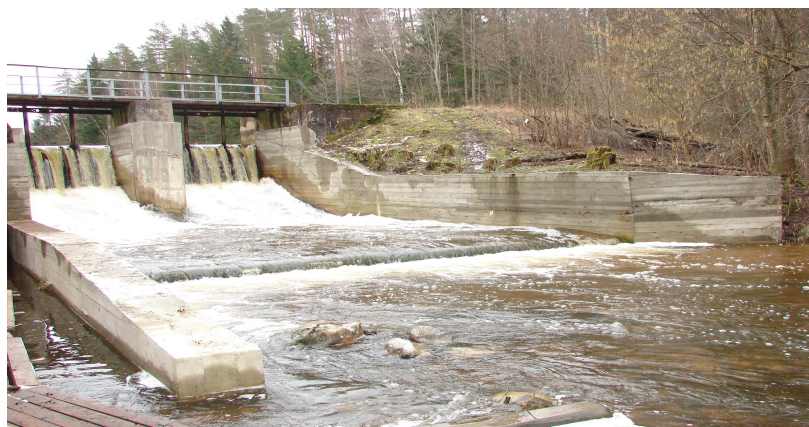
Širvintų HE tyrimai atlikti: 2009 04 18 ir 2010 02 06. Nutekėjimo kanale formuojasi didesnės išgraužos, kurios keičia kanalo šlaitų viršutinės dalies kontūrus, kanalo dugno atskirose vietose matyti seklumos, kuriose auga vandens augalai ir kaupiasi sąnašos (4.25 ir 4.26 pav.).

4.25 pav. Širvintų HE žemutinis bježas nėra prižiūrimas, betoninėse sienutėse pastebimi vandens su baltom apnašom (kalkėm) išsiveržimai

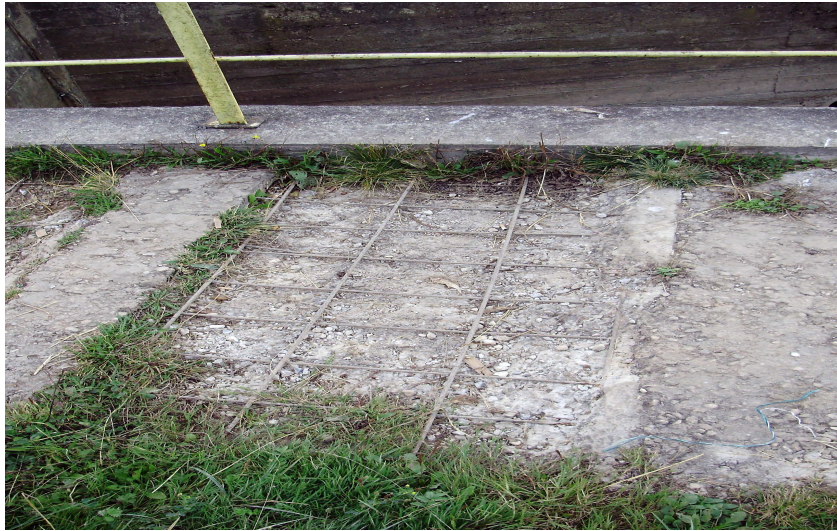
| Tarnybos tiltelis | Turėklų dažai apsitrynę, paveikti korozijos, stipriai nutrupėjęs betonas, matosi armatūra | 3,8 |

4.26 pav. Širvintų HE tarnybinio tiltelio paviršius stipriai aptrupėjęs, matosi korozijos požymiai, gana gilūs įtrūkimai
